EPrüfer

Magazin für die Energiewirtschaft zur Erhöhung der Versorgungssicherheit

Bitte mehr Aufmerksamkeit für die Hochspannungs-Trennschalter in Schaltanlagen

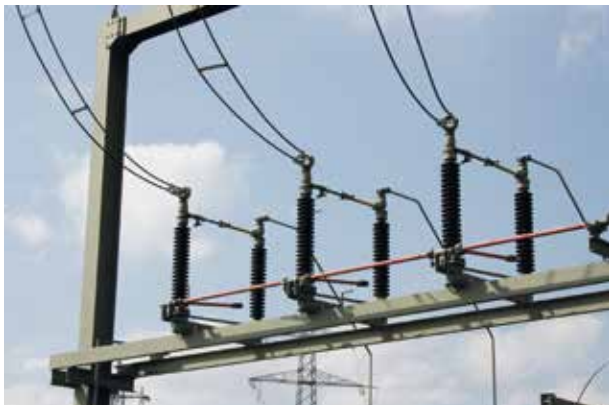
Bild 2: Drehtrenner sind die häufigste Bauform

Trenner sind grundsätzlich sehr robuste und sehr langlebige Bauteile. In der Praxis treten sie meist in den Ausführungen als Dreh-, Hebel- oder Scheren-Trenner auf. Diese Bauformen sind im Vergleich zu anderen Schaltanlagen-Komponenten wie Trafos oder Leistungsschalter eher einfach gehalten. Doch genau dadurch findet diese Komponente in den oft „ereignisorientierten“ Wartungsplänen vieler Betreiber wenig, manchmal sogar keine Beachtung. Hinzu kommt, dass die Hersteller ihre durchaus hochwertigen Produkte gerne mit dem Attribut „wartungsfrei“ ausstatten.

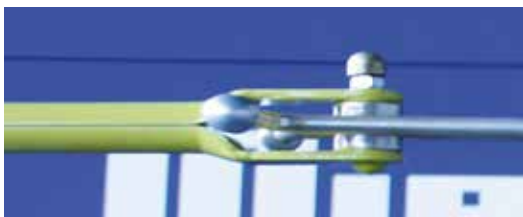
Bild 3: Versilberte Kupferkontaktteile am Drehtrenner, idealer Kontaktbereich am Drehtrenner

Trenner werden über Hand-, Motor- oder Druckluftantriebe bewegt. Bei der Schaltbewegung in Richtung „EIN“ werden versilberte Kupferkontaktteile mechanisch ineinandergeschoben. Um die Stromtragfähigkeit der Strombahnen zu gewährleisten, entsteht im Kontaktbereich eine punktuelle Anpresskraft. Im Laufe der Zeit verändern sich durch Abnutzung die Kontaktpunkte. Die Oberfläche im Kontaktbereich wird größer und somit lässt die Kraft pro Fläche nach. Je größer die Kontaktfläche wird umso mehr verringert sich die Stromtragfähigkeit. Der Widerstand erhöht sich. Schmutz, Korrosion und salzhaltige Seeluft erhöhen diesen zusätzlich.

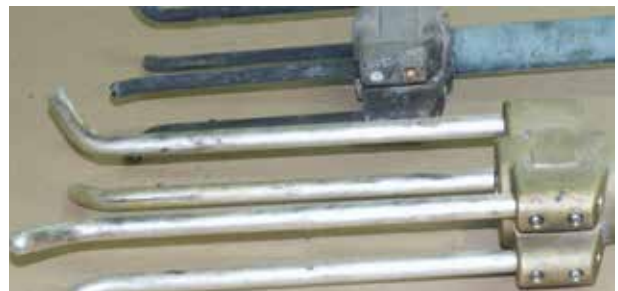
Bild 4: Kontaktfinger vorher / nachher

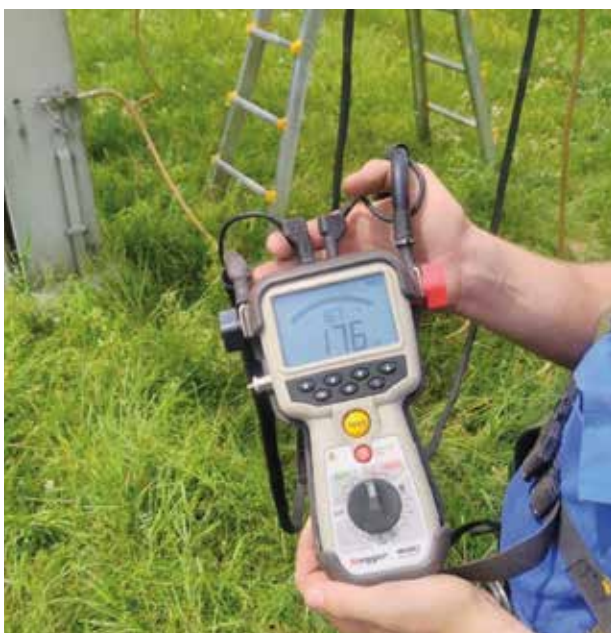
Bild 5: Das MOM2 von Megger hat sich in der Praxis als ideales Mikroohmmeter bewährt

Von entscheidender Bedeutung ist übrigens das Mikroohmmeter. Wir haben uns aus wichtigen Gründen für das MOM2 von Megger entschieden. MOM2 ist mit nur ca. 1 Kg Gewicht eines der leichtesten und handlichsten Mikroohmmeter auf dem Markt. Es arbeitet netzunabhängig, zuverlässig und hat sich in jeder Situation bewährt. Superleistungsfähige Kondensatoren, sogenannte Supercaps, erzeugen Prüfströme bis zu 220 A.

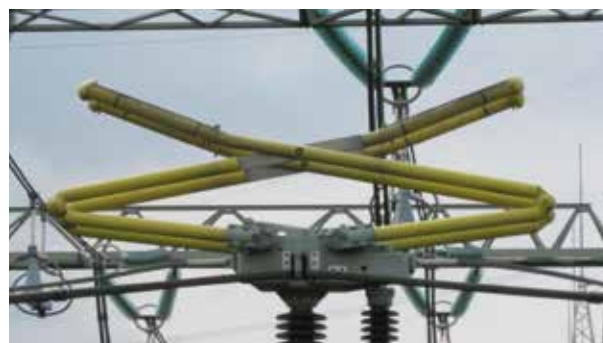
Bild 6: Ein typischer Scherentrenner

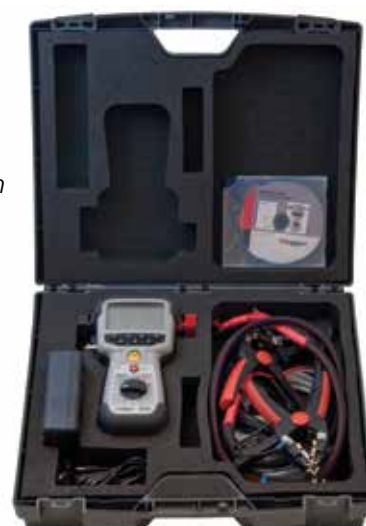
Bild 7: Wie geschaffen für den Einsatz an schwer zugänglichen Einsatzorten oder in größeren Höhen.

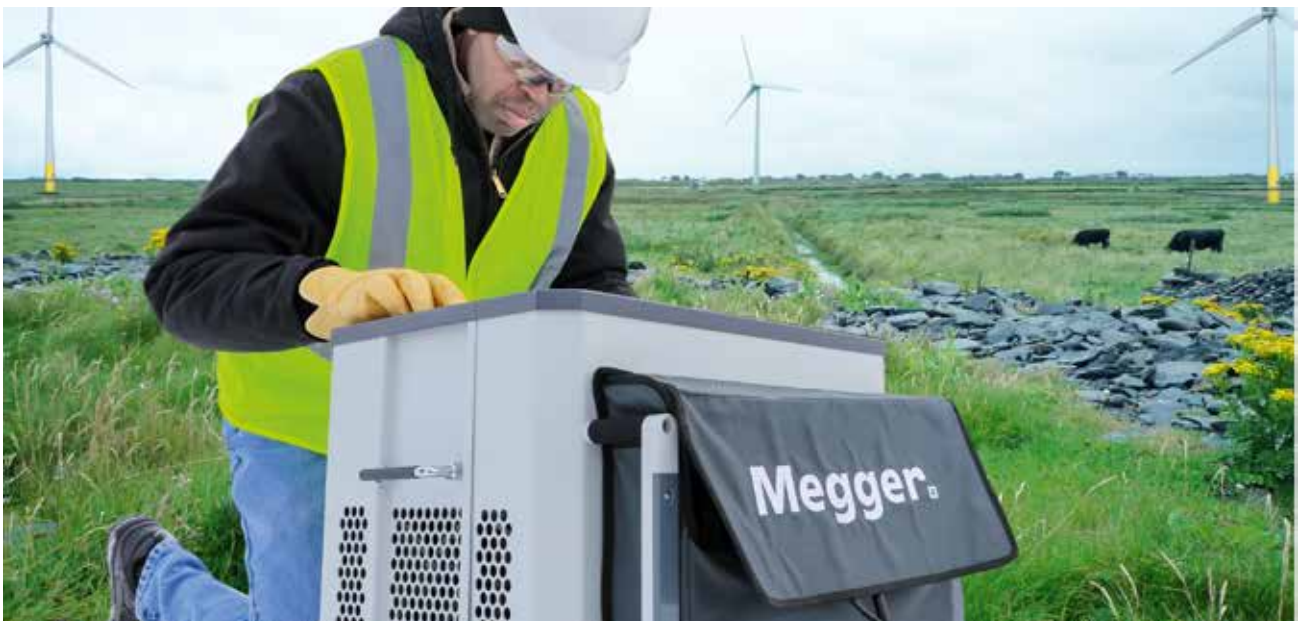
Bild 1: Kompakter und leichter geht es derzeit nicht. Kabelprüfanlage VFL Sinus 62 mit integrierter Tan-Delta-Messung

Das Prüf- und Diagnosesystem VLF Sinus 62 kV wurde einerseits für Inbetriebnahmeprüfungen und andererseits für Zustandsanalysen von betriebsgealterten Mittelspannungskabeln konzipiert. Es ist das kompakteste und leichteste Gerät mit integrierter Tan-Delta-Messung seiner Klasse. Jeder unterwiesenen Elektrofachkraft kann es intuitiv und sicher bedienen. Das ermöglicht ein wirtschaftliches Fehlermanagement und erhöht gleichzeitig die allgemeine Versorgungssicherheit.

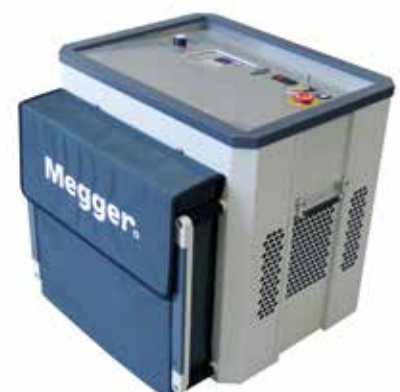
Bild 2: Speziell für Inbetriebnahmeprüfung und Zustandsanalyse von betriebsgealterten Mittelspannungskabeln bis 30 KV.

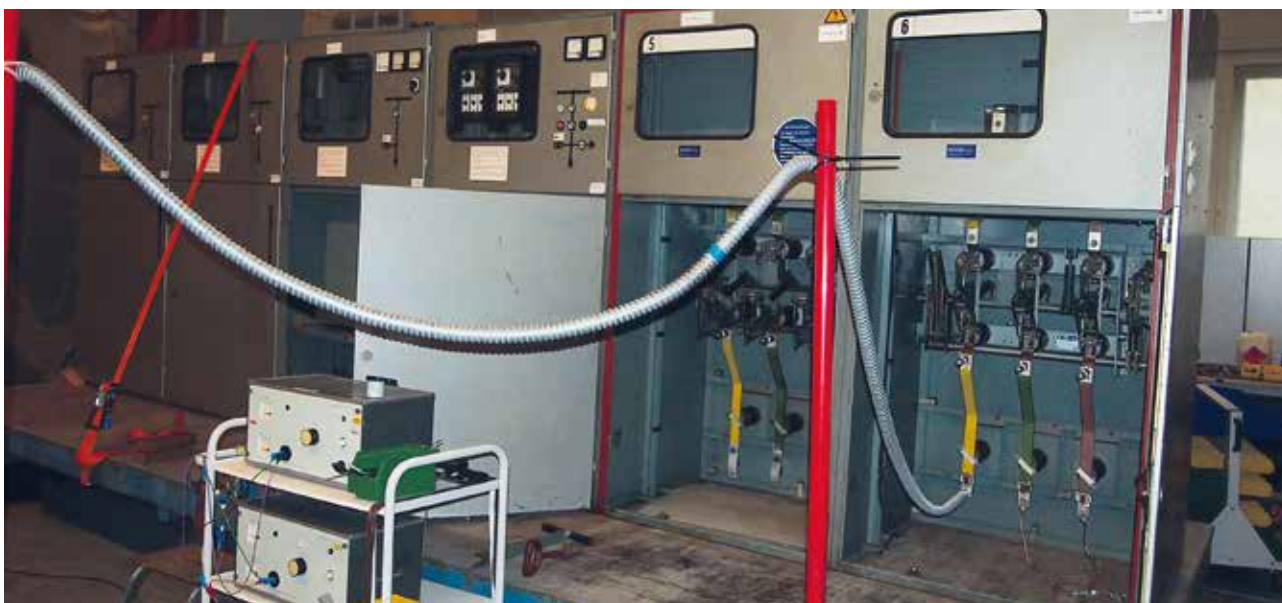
Bild 1: CSI Schaltanlage im Hochspannungsprüffeld der IPH GmbH [5]

selspannung durchgeführt. Bild 1 zeigt den Aufbau in einer Hochspannungshalle des IPH Berlin bei der Ermittlung der aktuellen Stehwechselfspannung.

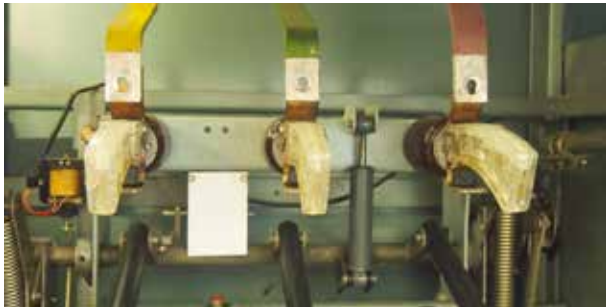
Bild 2: Verschiedene Werkstoffe an Kontaktstellen [5]

Bild 2 zeigt den Anschluss eines Sicherungslasttrennschalters, bei dem Aluminiumanschlusschienen mit Kupferkontakten zusammengeschraubt wurden. Zugleich waren die Spannscheiben falsch herum eingesetzt worden, so dass die Aluminiumschienen verformt wurden. Hingegen zeigt Bild 3 einen stark verschmutzten keramischen Isolator.

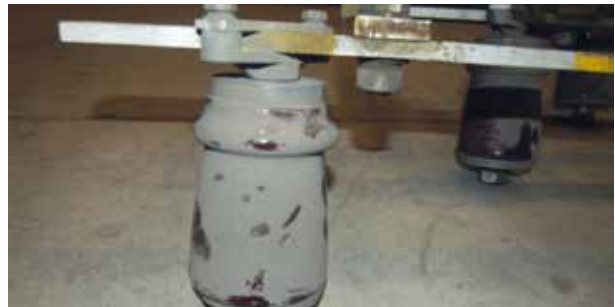
Bild 3: Verschmutzte Schaltanlage [5]

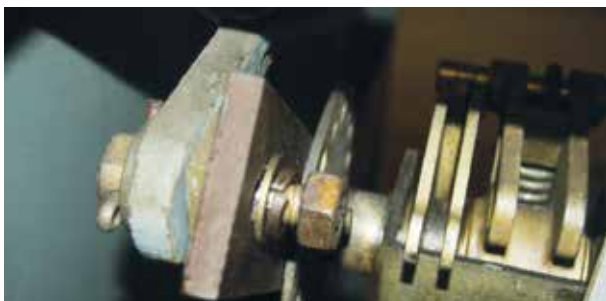
Bild 4: Lose Mutter an Schaltgestänge eines Sicherungslasttrennschalter [5]

Die Schaltanlagen wurde sowohl durch den Netzbetreiber als auch durch entsprechende Fachfirmen regelmäßig gewartet. Dennoch fanden sich lose Schraubverbindungen, zum Beispiel an dem Antriebsgestänge eines Sicherungslasttrennschalters, wie in Bild 4 zu sehen ist.

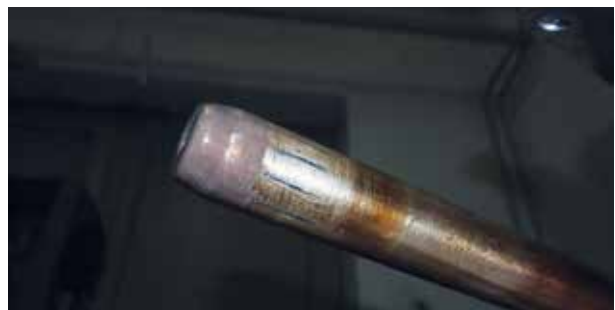
Bild 5: Beweglicher Kontakt des ölgefüllten Leistungsschalters [5]

Trotz des 50jährigen Betriebs der Schaltanlage waren die Kontakte des ölgefüllten Leistungsschalters in einem sehr guten Zustand, Bild 5. Neben optischen Analysen wurden auch umfangreiche Prüfungen wie zum Beispiel Kurzzeitstromprüfungen oder Schaltleistungsprüfungen durchgeführt.

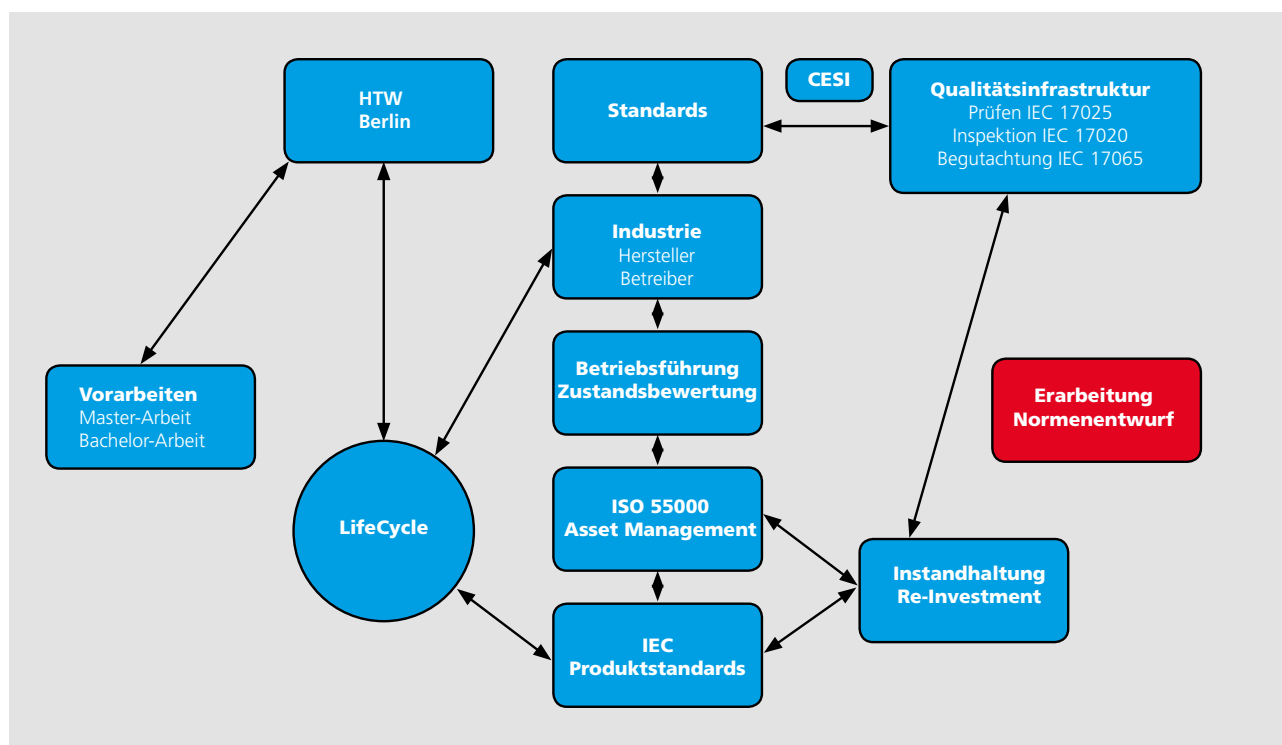
Grafik 2: Zusammenhang zwischen Management- und Produktnormen sowie Qualitäts- und Prozesssicherung, Prüfinfrastruktur

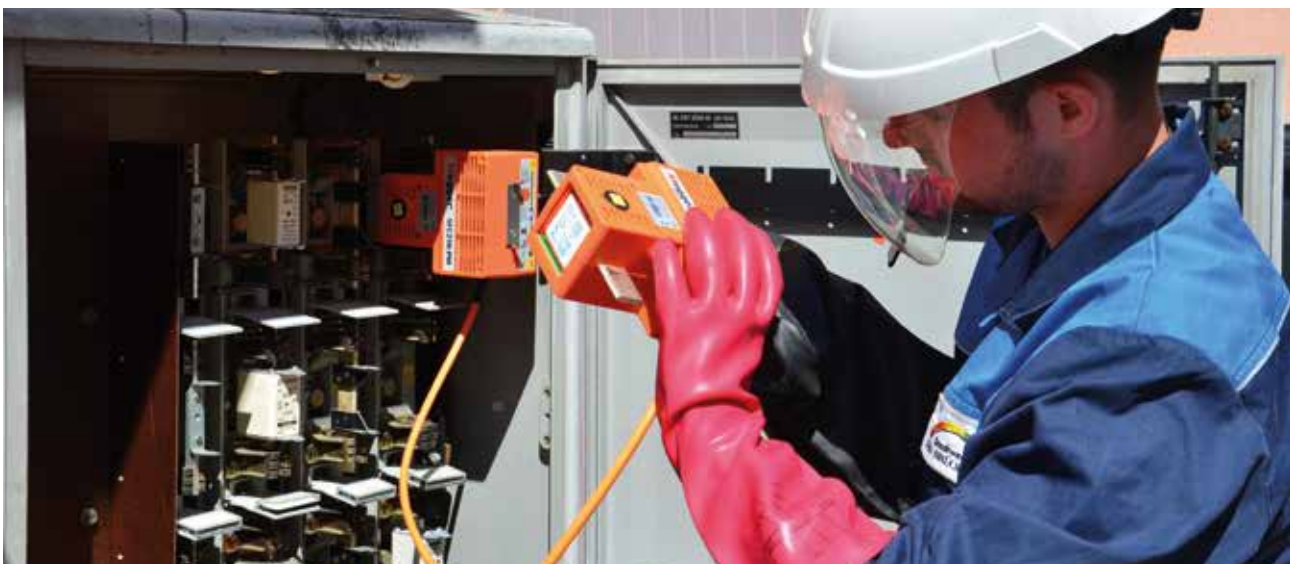
Bild 1: Kostensparender, sicherer und schneller als mit SmartFuse250 kann ein Netzbetreiber kaum reagieren

Intermittierende Kabelfehler sind besonders unangenehm. Der Entstördienst ersetzt die NH-Sicherungen, durch die Powermodule (Bild 1), denn erfahrungsgemäß fallen die Sicherungen in 50-60% der Fälle innerhalb von Stunden oder Tagen erneut aus. Die Praxis zeigt zudem, dass viele Kabelfehler mehrphasig auftreten. Um mehrphasige oder intermittierende Fehler effizient zu managen und zu orten, setzt der Entstördienst zukünftig drei Powermodule in den Kabelverteilerschrank ein. Führt der intermittierende Fehler zu einer erneuten Auslösung, kann SmartFuse250 die Stromversorgung in den betroffenen Phasen in wenigen Sekunden automatisch wiederherstellen. So werden Ausfallminuten auf ein Minimum reduziert.

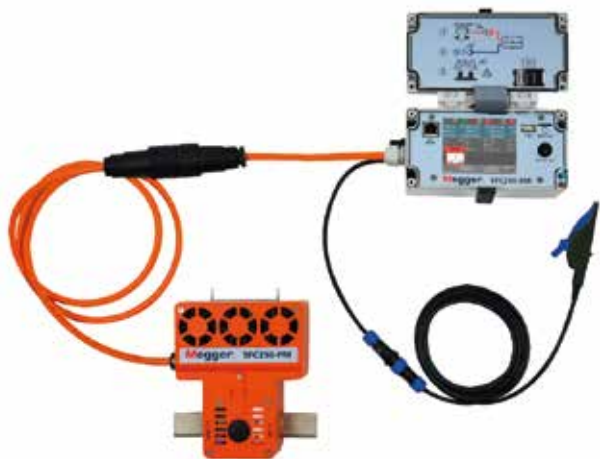
Bild 2: SmartFuse250 besteht aus einem Steuermodul und bis zu drei Powermodulen (Leistungsschalter), die über einen Adapter miteinander verbunden werden.

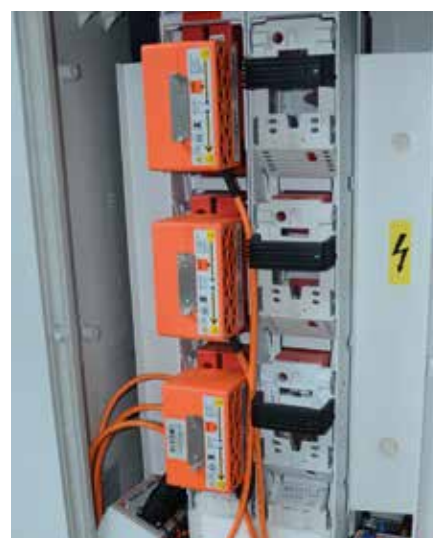
Bild 4: Die Powermodule sind kompatibel mit NH02 und NH03 Sicherungshaltern. Sie haben die derzeit kleinste Bauform auf dem Markt.

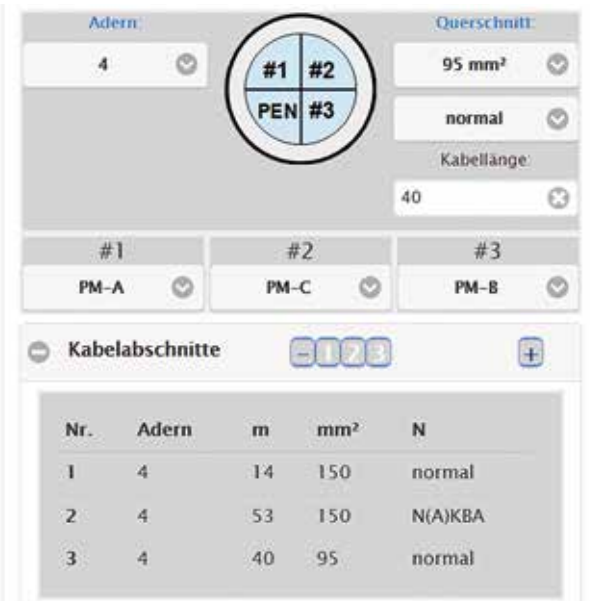
Bild 5: Eingabe Kabelabschnitte

Nach einfacher grafischer Auswahl der Kabelparameter wird die Fehlerentfernung ermittelt. Die Genauigkeit der Fehlerentfernung kann durch die Eingabe von Kabelabschnitten noch erhöht werden.

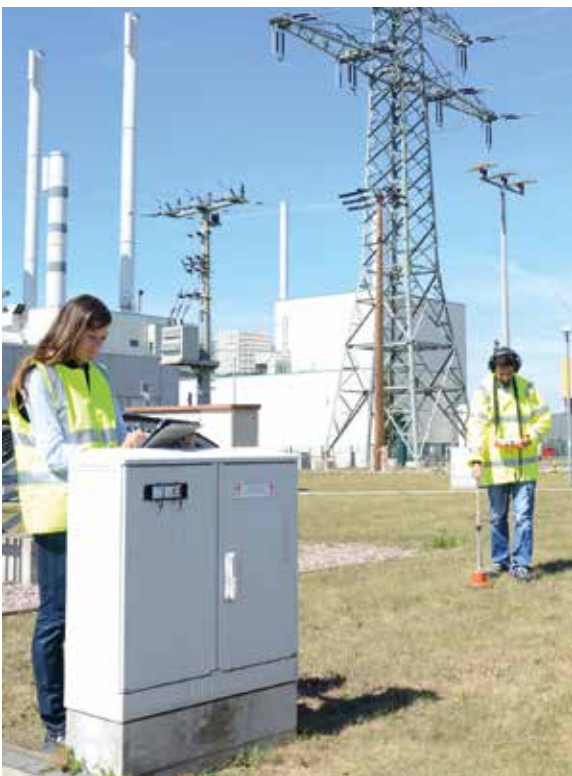
Bild 7: Das digiPHONE+ NT Set unterstützt die schnellstmögliche Kabelfehlernachortung mit SmartFuse250 und macht sie wirtschaftlich.

Bei der punktgenauen Fehlernachortung mit SmartFuse250 erzeugt der Schaltvorgang einen Überschlag an der Fehlerstelle mit Strömen bis zu 9.000 A. Im Stoßbetrieb kann die Fehlerstelle dann mit Mikrofonen akustisch geortet werden wie in Bild 7 zu sehen.

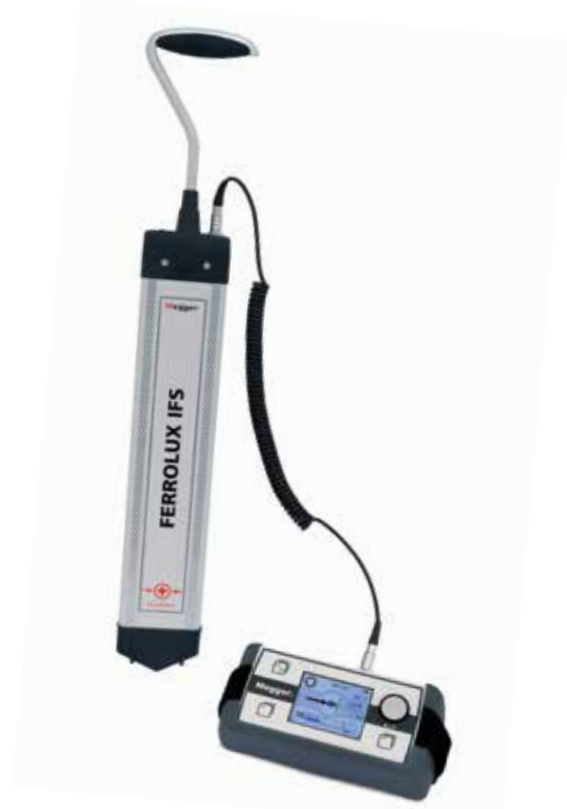
Bild 2 : Multifunktionale Steuereinheit mit Trassensensor IFS

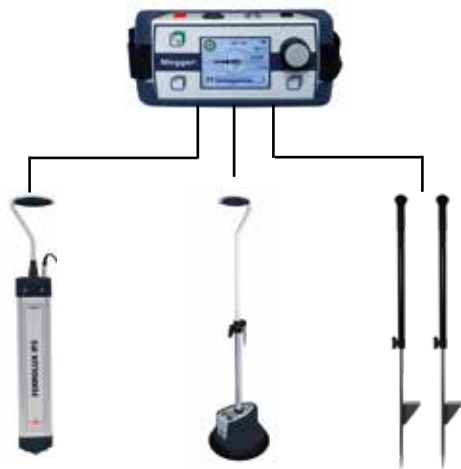
Bild 3 : Das modulare Sensorkonzept FERROLUX MLE

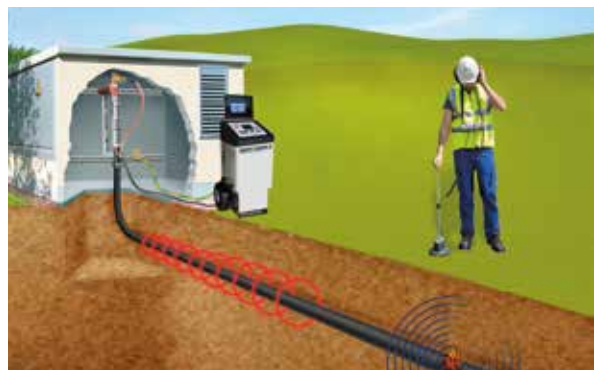
Bild 5: Kabelfehlernachortung mit Bodenschallsensor für die schnellst mögliche Ortung

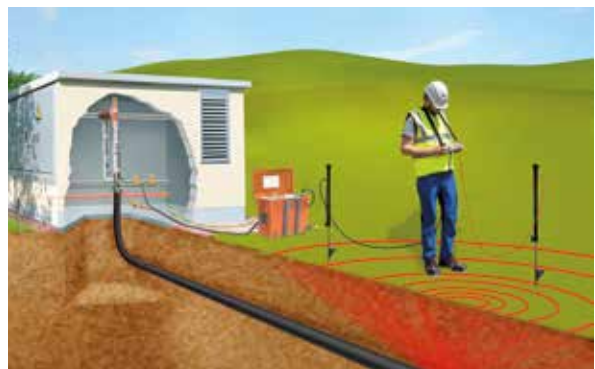
Bild 6: Präzise Nachortung von Mantelfehlern mit der Schrittspannungsmethode

Erdfühlige Fehler im Kabelmantel haben immer einen direkten Einfluss auf die Lebensdauer und Qualität von Kabeln. Auch die können mit dem Ferrolux® MLE geortet werden. Nach Anschluss zweier Erdspieße (Bild 6) wechselt die Kontrolleinheit zur Schrittspannungsmethode. Ein Signalgenerator erzeugt an der Fehlerstelle einen Spannungstrichter.
